Titel: **Herbestemmen Watertoren te Doorwerth**

Omschrijving: **Restauratieplan**

Projectnr: **08AH30001**

Rapportnr: **08-30324-MM**

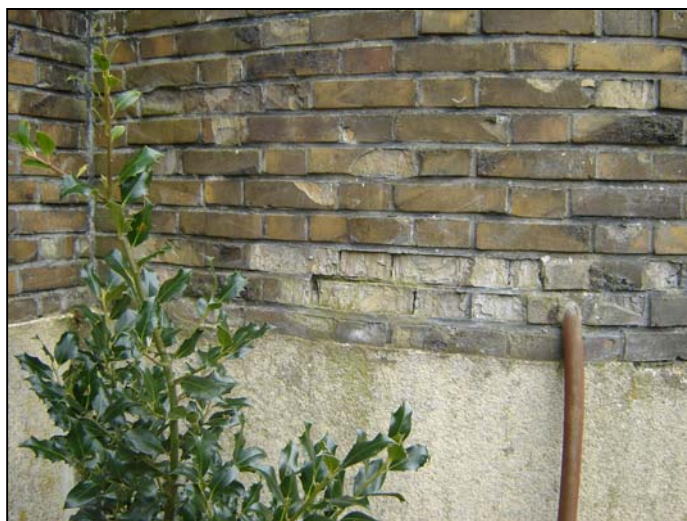
*“De bakstenen zijn plaatselijk geschilferd, waardoor de harde toplaag verdwenen is. Deze afschilfering komt verspreid over de toren voor.”*

De bakstenen blijven in situ. Op een enkele plek valt te overwegen om spaarzaam in te boeten, op aanwijzing directie.

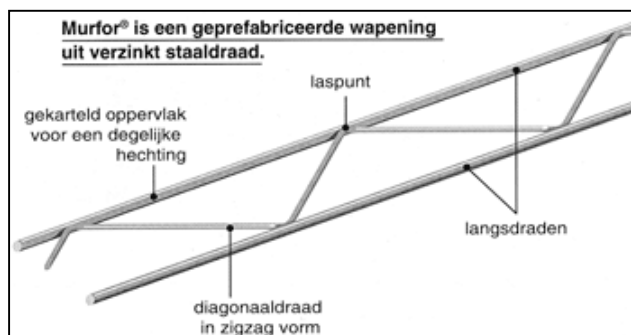
*“Het ronde trappenhuis vertoont op 3 plaatsen verticale scheuren over grote hoogte. De scheuren gaan verticaal door stootvoegen, langsvoegen en bakstenen. Ook in de vierkante toren zijn scheuren geconstateerd.”*

De langsvoegen worden aan buiten- en binnenzijde plaatselijk uitgehakt. Er wordt Murfor (matjes) ingebracht om de scheur te stabiliseren. Daarna wordt met kalkspecie conform bestaand gevoegd. Eerst monsters ter goedkeuring directie voorleggen.

Enkele zeer gescheurde stenen uithakken en inboeten. Overige stenen: een kalkspecie mengseltje maken met dezelfde kleur als de stenen, dit in de scheuren inbrengen.

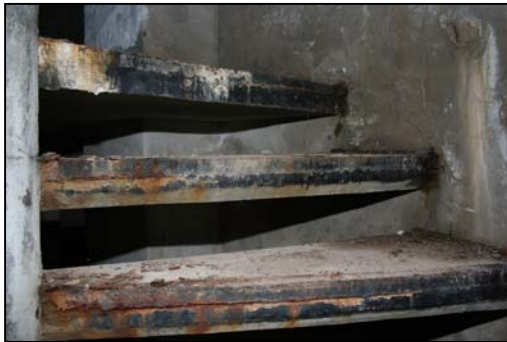
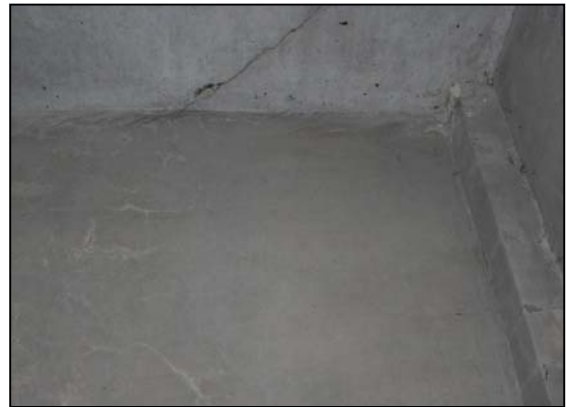
*“De trappen zijn van beton, in uiterst beperkte hoogte van de treden. Als gevolg van vocht zijn stukken beton losgekomen, tevens zijn op veel plekken de wapeningen zichtbaar en verroest. De hoekstalen zijn ook ernstig aangetast.”*

De traptreden worden in situ gerepareerd. Voorzichtig losse delen afsteken. Met staalborstel de wapening schoonmaken. Wapening met menie behandelen. Nieuwe hoekstalen aanbrengen. Bekisting maken en treden aanstorten met beton.

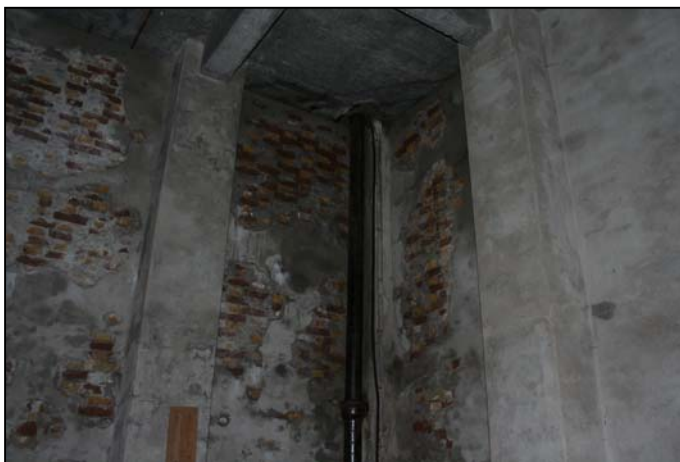
*“Door bevriezing en verzadiging zijn grote stukken pleisterwerk losgekomen of afgevallen. Dit komt verspreid over de hele toren voor, zowel in het vierkant als in de traptoren.”*

Pleisterwerk in traptoren losse bladders afsteken. Verder consolideren.

Pleisterwerk in vierkante toren losse bladders verwijderen. Overnieuw alles pleisteren, met uitzondering van de achterwand in de hoge ruimte.

Smalle spouw in vierkante toren maken, zodat er lucht kan ventileren en het vocht van de steense muur naar buiten kan.
