Titel: **Herbestemmen Watertoren te Doorwerth**

Omschrijving: **bouwtechnische inventarisatie- kort vooronderzoek**

Projectnr: **08AH30001**

Rapportnr: **08-30323-MM**

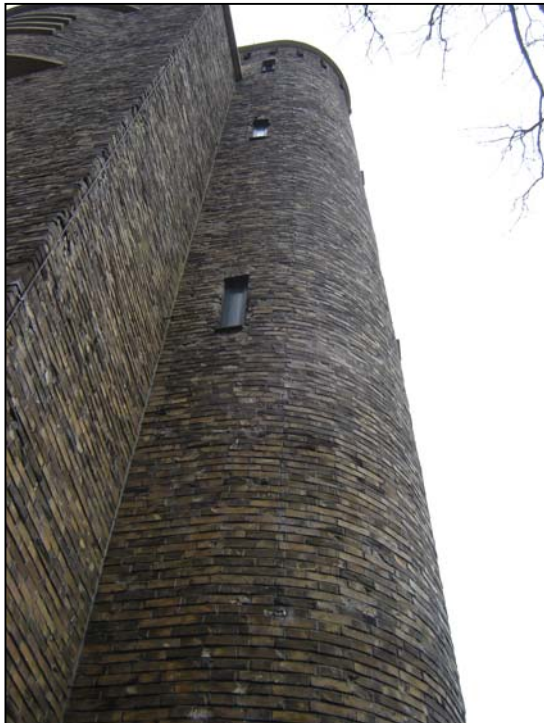
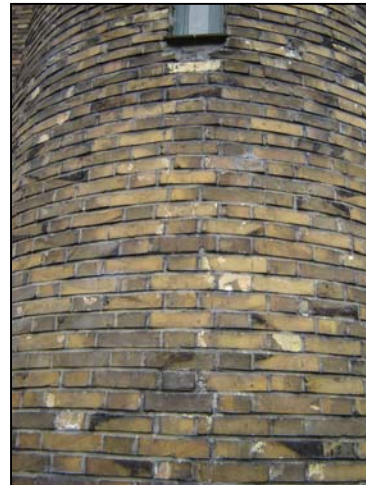
De gehele watertoren is steens gemetseld. Nergens is een spouw aanwezig. Er is een tweede keus baksteen verwerkt, niet ongebruikelijk in deze bouwperiode. De bakstenen zijn plaatselijk geschilferd, waardoor de harde toplaag verdwenen is. Deze afschilfering komt verspreid over de toren voor. Het ronde trappenhuis vertoont op 3 plaatsen verticale scheuren over grote hoogte. De scheuren gaan verticaal door stootvoegen, langsvoegen en bakstenen. Hierbij treedt verwijding van de scheur naar boven op.

Het betreft geen funderingsfout of gebrek.  
Het betreft gevolgschade van overmatige vochtophoping in de toren.

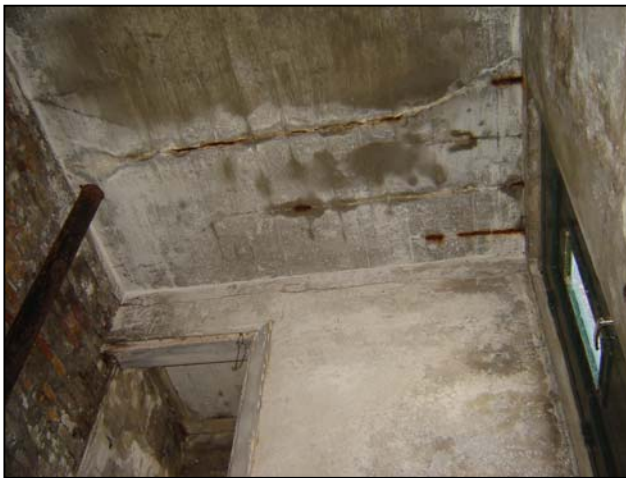
Het hoogste dak is overdwars gescheurd. Dit is al eens gerepareerd, maar niet afdoende opgelost. Hierdoor vindt forse lekkage plaats naar binnen.

De betonnen daken zijn koud aangewerkt aan de verticaal opgaande muren. Hierdoor vindt lekkage plaats en vochtophoping op de overgang naar de muren.

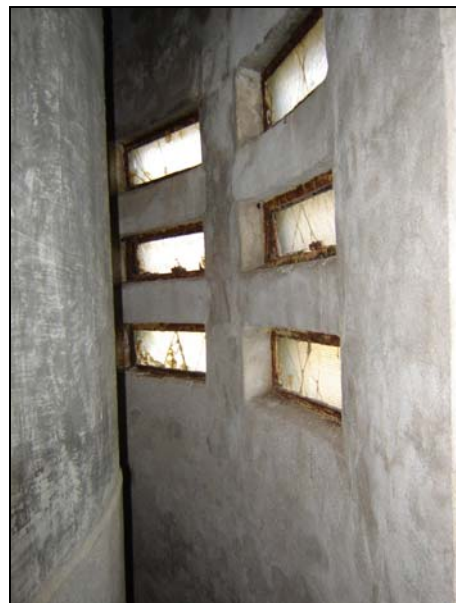
Voor een gedeelte zijn de ramen en kozijnen vernieuwd in begin jaren '90. De "lastige" stalen ramen ter plaatse van het watervat zijn niet vervangen, maar vertonen ernstige roestvorming.

Alle nog niet vervangen onderdelen, zowel hout als staal, zijn ernstig aangetast.

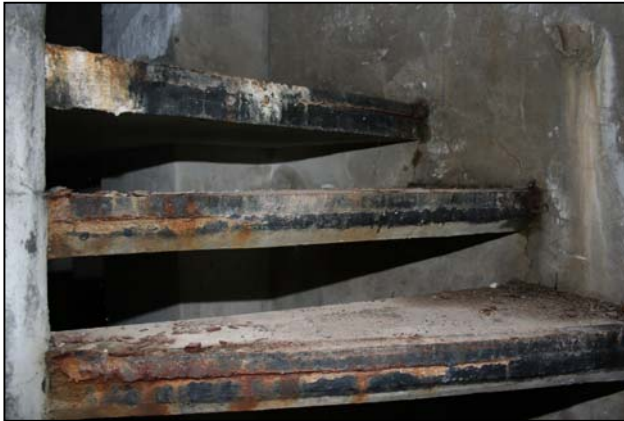
De trappen zijn van beton, in uiterst beperkte hoogte van de treden. Als gevolg van vocht zijn stukken beton losgekomen, tevens zijn op veel plekken de wapeningen zichtbaar en verroest. De hoekstalen zijn ook ernstig aangetast.

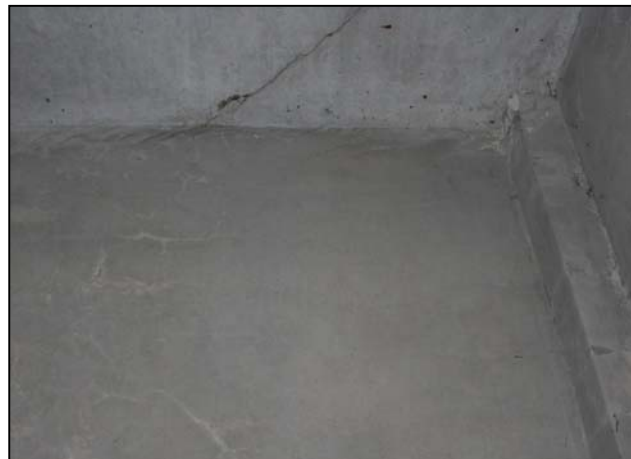
De vloeren bestaan uit beton met balkenrasters. Op alle hoekpunten zijn scheuren onder 45 graden aanwezig. Dit is een gevolg van lekkages. In vloeren en balken is een deel van de wapening zichtbaar.

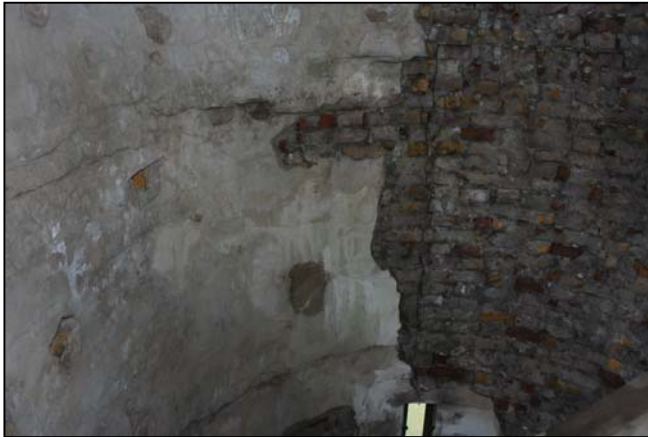
De steense muren zijn inwendig afgewerkt met harde specie. Deze heeft niet de hoeveelheid vocht kunnen verwerken. Door bevriezing en verzadiging zijn grote stukken pleisterwerk losgekomen of afgevallen. Dit komt verspreid over de hele toren voor, zowel in het vierkant als in de traptoren.

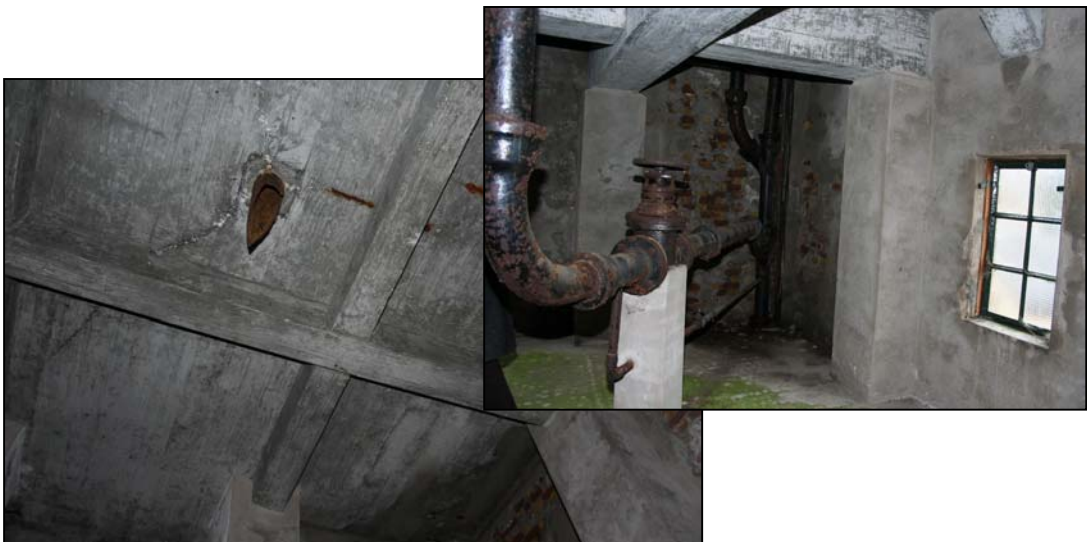
Het betonnen watervat is nog geheel aanwezig. Een inspectie is alleen vanaf de buitenzijde mogelijk. Hier zijn reparatieplekken te zien, maar geen schades waarneembaar.

De metalen leidingen zijn nog grotendeels aanwezig en in redelijke staat. Wel is vanwege vocht overal roestvorming geconstateerd. In de hoogste ruimte ontbreekt de verticale standleiding.
